**ПАСПОРТ ДОСТУПНОСТИ  
объекта социальной инфраструктуры (ОСИ)**

№ 1

- 1.1. Наименование (вид) объекта: Учреждение социального обслуживания
- 1.2. Адрес объекта: 454135, г. Челябинск, ул. Трубников, д. 59
- 1.3. Сведения о размещении объекта:  
-отдельно стоящее здание 2 этажей - 790, 1 кв.м.  
-наличие прилегающего земельного участка (да, нет)-3980 кв.м.
- 1.4. Год постройки здания 1957 г., последнего капитального ремонта: -
- 1.5. Дата предстоящих плановых ремонтных работ: текущего -, капитального -

**АКТ ОБСЛЕДОВАНИЯ**  
**объекта социальной инфраструктуры**  
**К ПАСПОРТУ ДОСТУПНОСТИ ОСИ**

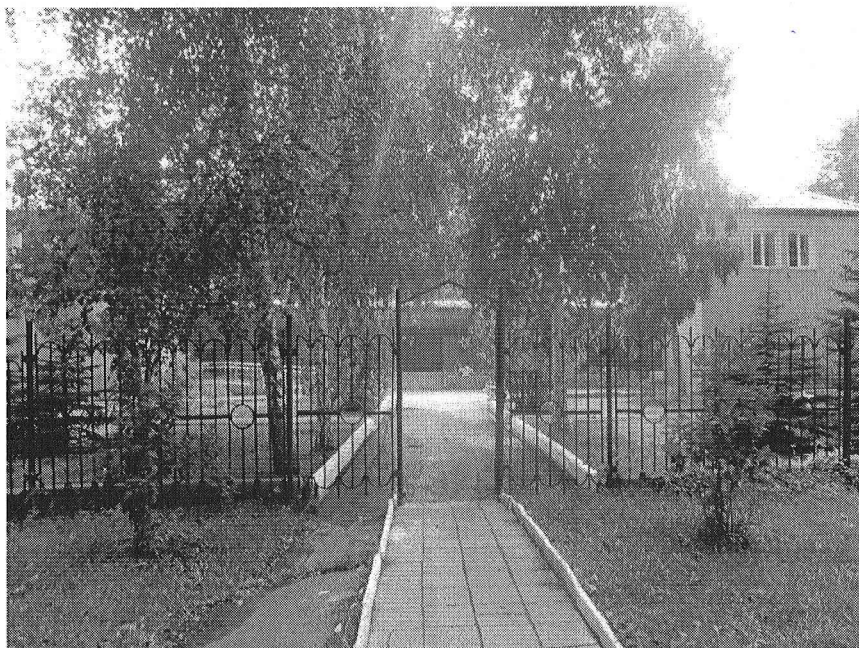
Фото №1

№ п/п	Наименование функционально-планировочного элемента	Наличие элемента		Выявленные нарушения и замечания	Значимо для инвалида (категория)	Работы по адаптации объектов	Виды работ
		Есть/нет	№ на плане				
1.1.	Вход (входы) на территорию	есть	-	Отсутствуют доступные элементы информации об объекте.	все	Установка информирующих обозначений.	Текущий ремонт
1.2.	Путь (пути) движения на территории	есть	-	Высота бордюров не соответствует (не менее 0,05 м.). Отсутствуют тактильные средства на покрытии пешеходных путей, яркая контрастная разметка.	К, О, С  все	Замена бордюров по краям пешеходных путей. Ремонт пешеходных путей с установкой тактильной плитки. Нанесение контрастной разметки.	Текущий ремонт

Наименование структурно-функциональной зоны	Состояние доступности (к пункту 3.4. Акта обследования ОСИ)*	Приложение		Рекомендации по адаптации (вид работы)** К пункту 4.1. Акта обследования ОСИ
		№ на плане	№ фото	
Территория, прилегающая к зданию (участок)	ДУ (С) ДЧ-И (О,К) ДП-И (Г,У)	-	Фото №1,2	Текущий ремонт

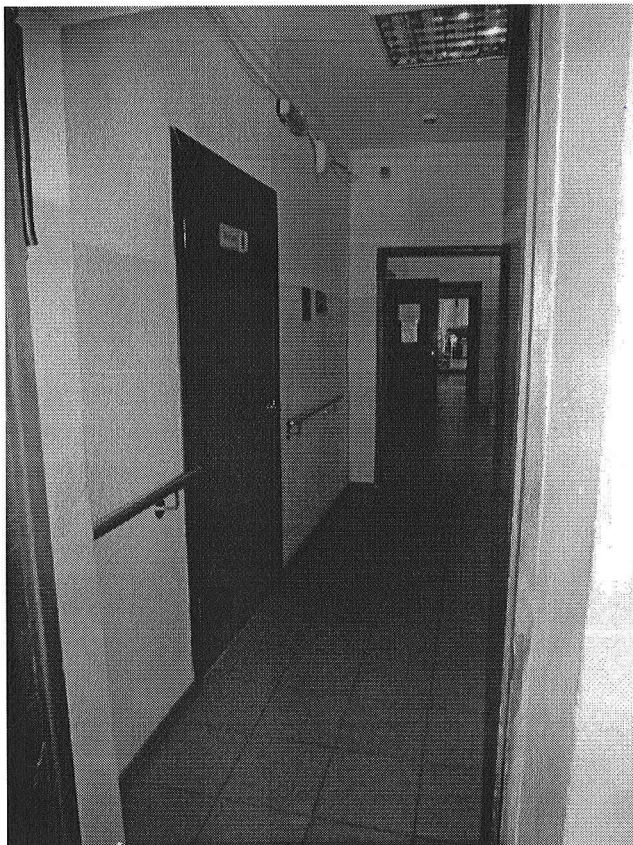
Фото№7

№ п/п	Основные структурно- функциональные зоны	Состояние доступности, в том числе для основных категорий инвалидов**	Приложение	
			№ на плане	№ фото
1.	Территория, прилегающая к зданию (участок)	ДУ (С) ДЧ-И (О,К) ДП-И (Г,У)	-	Фото №1,2
2.	Вход (входы) в здание	ДУ(С) ДП-Ч (К,О,Г,У)	-	Фото №3,4,5,6
3.	Путь (пути) движения внутри здания (в т.ч. пути эвакуации)	ДУ (С,К) ДП-И (О,Г,У)	1,2,5,6,14,15,16 17,19,21,25,26, 27	Фото №7,8,9,10
4.	Зона целевого	ДЧ-И (С,К)	7,9,24,30	Фото
