**ПАСПОРТ ДОСТУПНОСТИ  
объекта социальной инфраструктуры (ОСИ)**

№ 2

**АКТ ОБСЛЕДОВАНИЯ  
объекта социальной инфраструктуры  
К ПАСПОРТУ ДОСТУПНОСТИ ОСИ**

Муниципальное бюджетное учреждение «Комплексный центр социального обслуживания населения по Ленинскому району города Челябинска»  
454135, г. Челябинск, ул. Челябинского рабочего, 5

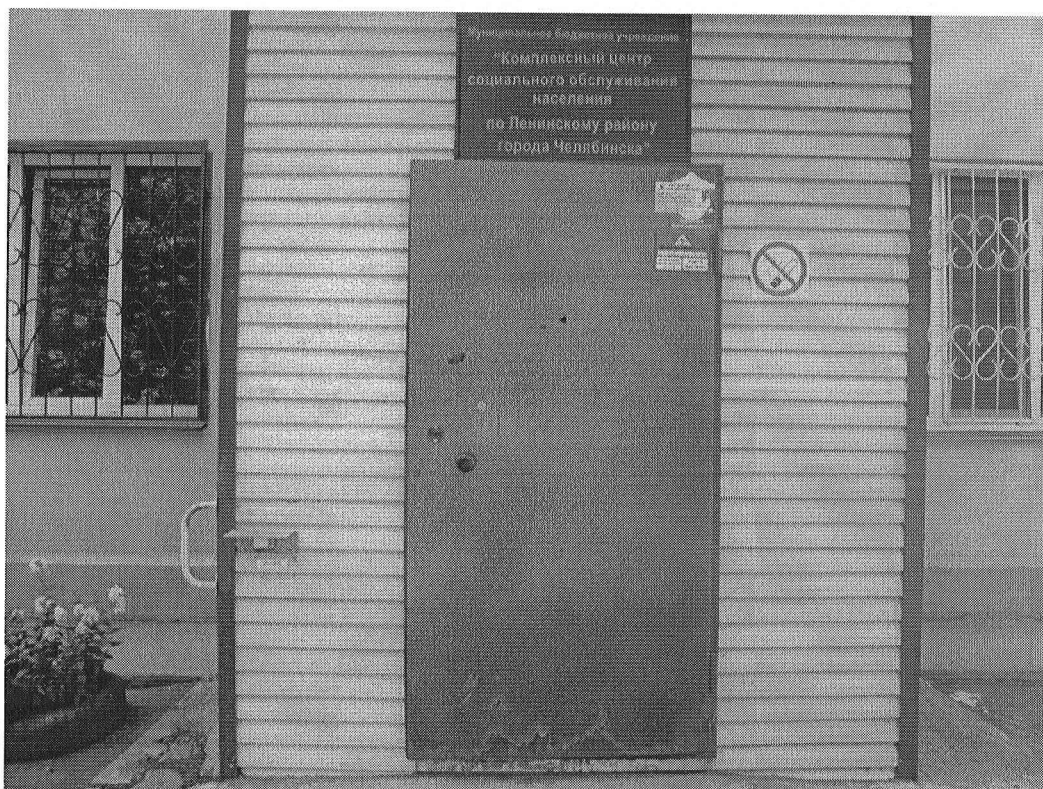
Фото №1

водосборной решетки.	водосборной решетки	Текущий ремонт
	ОБЩИЕ требования к зоне			Отсутствуют дренажные и водосборные решетки. Отсутствуют ручки формы, позволяющие управлять одной рукой. Отсутствие: контрастной разметки.	Отсутствуют дренажные и водосборные решетки. Отсутствуют ручки формы, позволяющие управлять одной рукой. Отсутствие: контрастной разметки.	Установить ручки формы, позволяющие управлять одной рукой. Установка информационных знаков, нанесение контрастной разметки. Установка дренажной и водосборной решетки	Текущий ремонт

Наименование структурно-функциональной зоны	Состояние доступности (к пункту 3.4. Акта обследования ОСИ)	Приложение		Рекомендации по адаптации (вид работы)** К пункту 4.1. Акта обследования ОСИ
		№ на плане	№ фото	
Вход (входы) в здание	ВНД (С) ДЧ-И (К, О, Г, У)	59	1,2	Текущий ремонт
